Deslocação a Colónia Conselho Europeu 3 e 4/6/99

Relatório

A infraestrutura informática montada

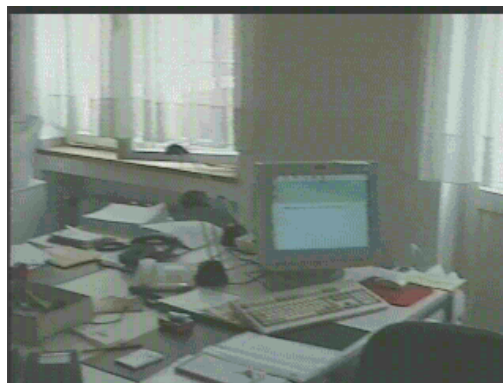
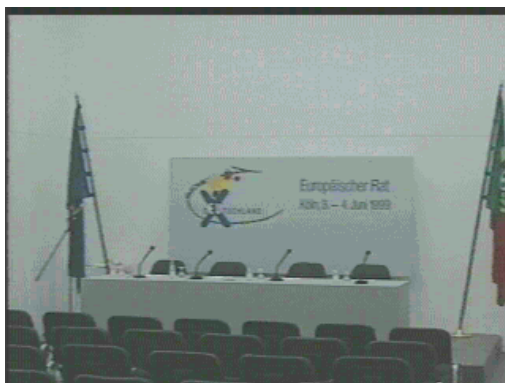
O sistema era constituído por uma configuração standard de: dois PC's (equipados com placas ISDN) e duas impressoras laser.

Como ponto específico da instalação de software foram detectadas versões nacionais do sistema operativo (Windows 98).

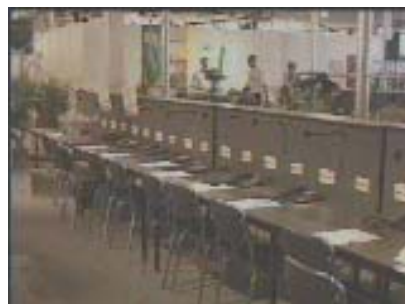
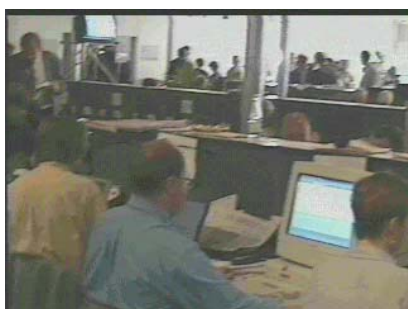
Existiam simplesmente facilidades de ligação a duas linhas Rdis e duas linhas analógicas (uma delas ocupada por um telefone), na parte esquerda (bancadas pretas) e uma linha analógica (ocupada por um telefone que teria que ser desligado caso se pretendesse utilizar um modem analógico) e duas linhas Rdis na parte direita (bancadas brancas).

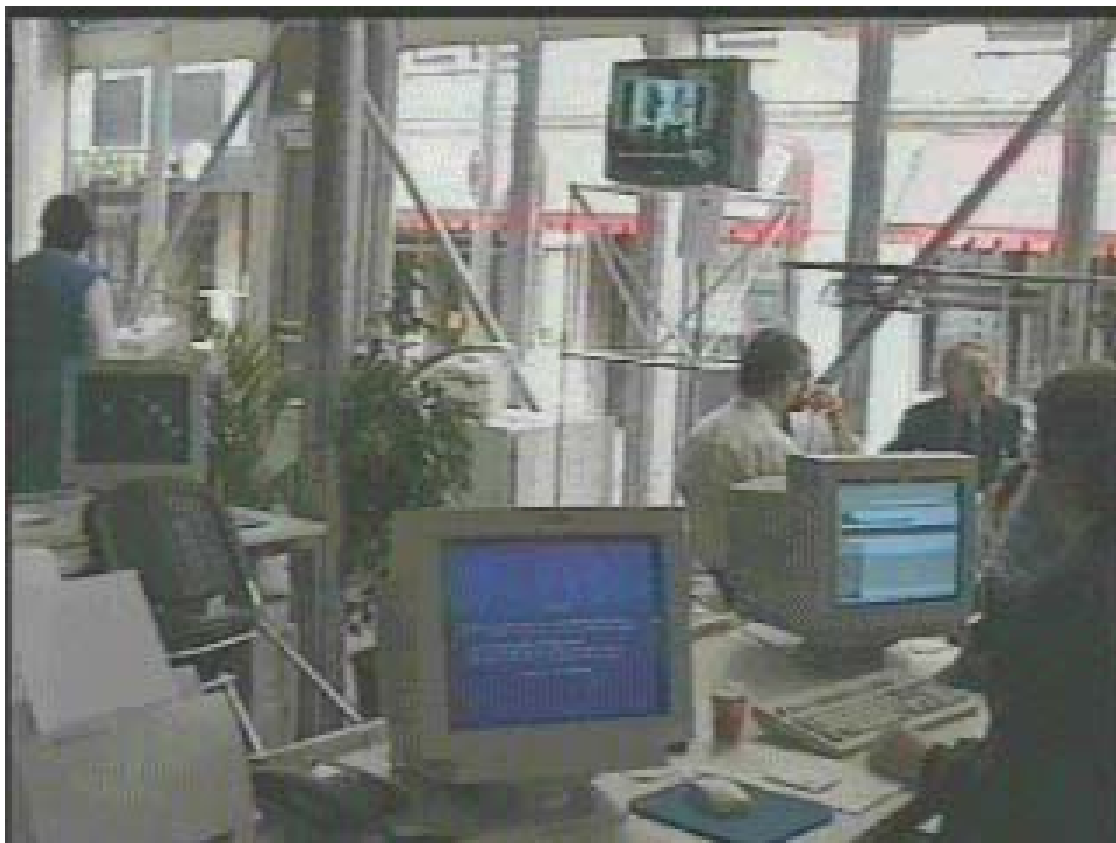
Insuficiente apoio aos utilizadores da PC Working Area	Pedidos de ajuda por parte dos utilizadores/utilizadores às pessoas Écrans azuis (ver figura a baixo).
